## PROTOKOL O ZKOUŠCE

### č. NA 034-2024

Předmět zkoušky: 1-Z031-24 - Hasební deka

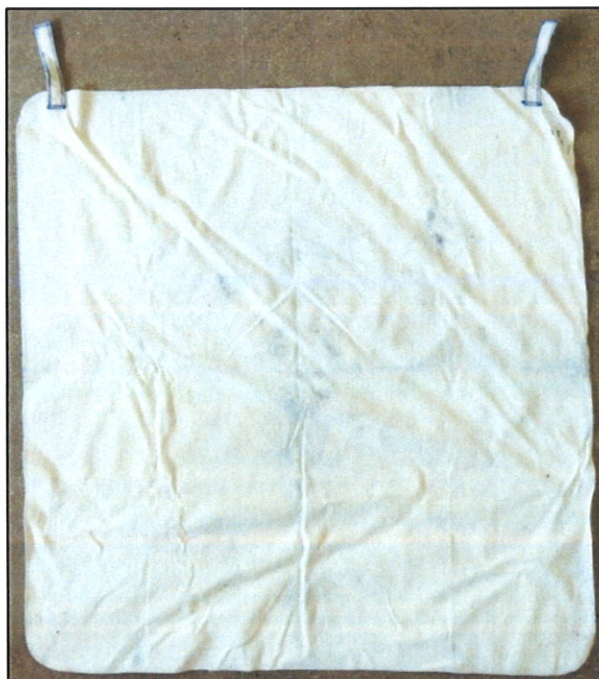
Obrázek č. 1 - Zkušební vzorek 1-Z031-24.

Hasební deka je standardně umístěna složená v uzavřeném plastovém obalu, ve kterém je impregnační roztok blíže nespecifikovaného složení. Hasební deka je vyrobena ze 100% bavlny a v rozloženém stavu má tvar obdélníku o rozměrech cca 980 × 945 mm. Na jedné straně je deka opatřena popruhy se suchými zipy, které ve složeném stavu tvoří ucho pro snadnější vytažení z obalu (viz Obrázek č. 1).

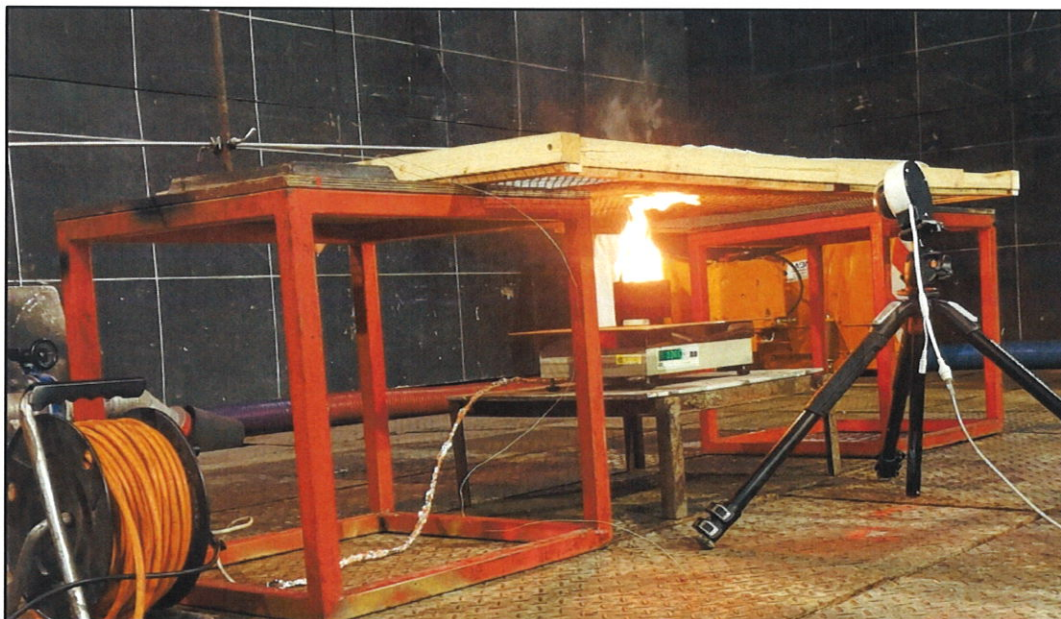
Obrázek č. 2 - Pohled na probíhající zkoušku tepelné prostupnosti hasební deky.

V rámci této zkoušky byla hasební deka umístěna horizontálně na kovový rošt a ze spodní strany vystavena zdroji tepelnému působení, konkrétně byla použita kovová nádoba s 0,55 litru heptanu, tj. 0,380 kg (hasební deka byla na kovový rošt umístěna až po zapálení heptanu). Kovová nádoba s heptanem byla po celou dobu zkoušky umístěna na váze, aby bylo možné v jejím průběhu sledovat hmotnostní úbytek heptanu. Dále byla zaznamenávána teplota pomocí dvou termočlánků typu K, které byly umístěny nad kovovou nádobu s hořícím heptanem (cca ve středu průmětu kovové nádoby). První termočlánek byl umístěn pod hasební dekou, resp. 30 mm pod kovovým roštem a druhý nad dekou ve výšce cca 15 mm. Celý průběh zkoušky byl zaznamenáván pomocí dvou kamer a taktéž termokamerou (viz Obrázek č. 2 - č. 3).

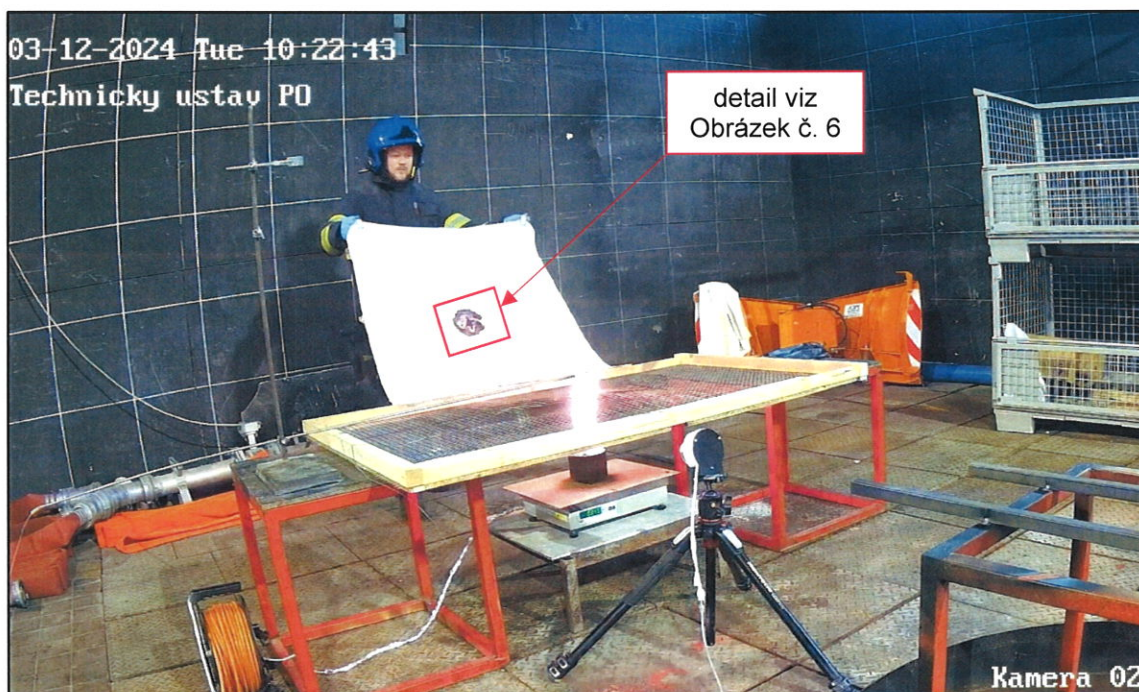
Obrázek č. 5 - Pohled na průběh zkoušky v čase, kdy došlo k prohoření hasební deky a tato byla odstraněna z kovového roštu.

K prohoření hasební deky došlo v místě nad kovovou nádobou s hořícím heptanem, a to za dobu 5 minut a 44 sekund od zapálení. Hodnoty teplot, které byly zaznamenávány pomocí termočlánků je znázorněn níže viz Obrázek č. 4. Poté byla hasební deka z kovového roštu odstraněna (viz Obrázek č. 5) a zároveň byl uhašen hořící heptan. Odečtením hodnot z kontrolní váhy bylo zjištěno, že během zkoušky došlo k odhoření 60 gramů heptanu. Následným výpočtem bylo stanoveno, že během zkoušky tepelné propustnosti bylo uvolněno teplo o celkové hodnotě 2,7 MJ a výkon tepelného zdroje činil 7,85 kW (při efektivní výhřevnosti heptanu  $H_{\text{eff}} = 45 \text{ MJ/kg}$ ).

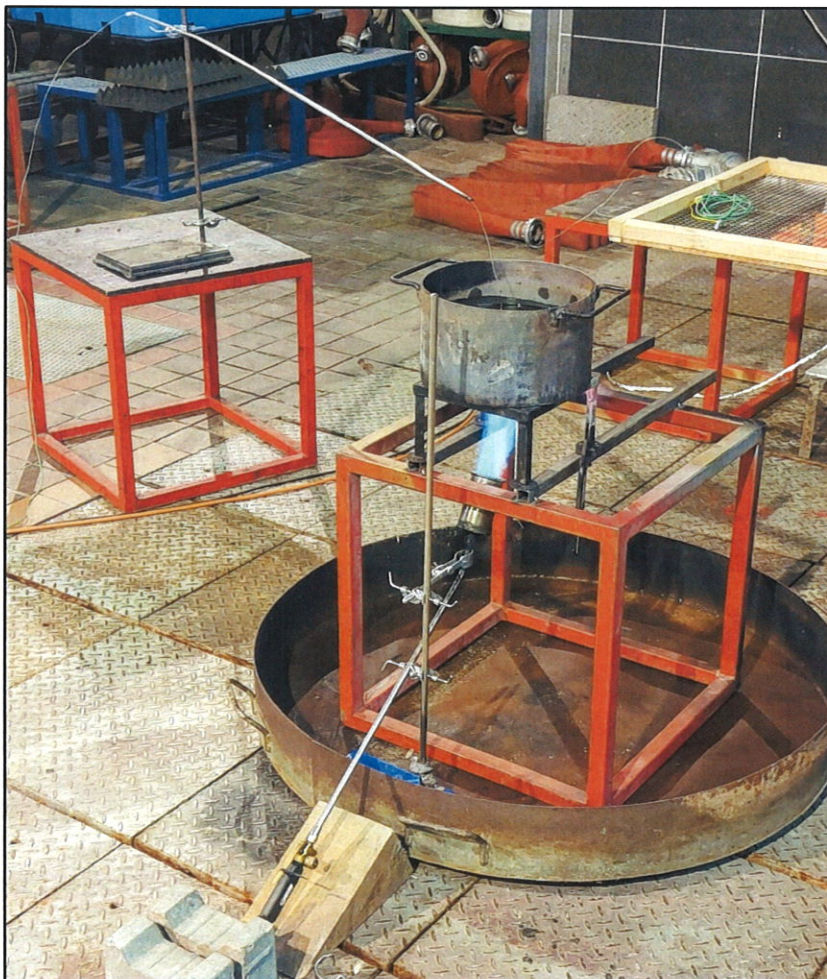
Obrázek č. 7 - Pohled na sestavu přípravků a zařízení v průběhu zkoušky.

K provedení této zkoušky byly přiměřeně použity náležitosti normy, konkrétně příloha L, která řeší mj. zkoušky hasicích schopností přenosných hasicích přístrojů určených pro hašení požárů třídy F. V rámci zkoušky bylo do zkušebního objektu 5F (dále jen „zkušební objekt“) nalito 5 litrů slunečnicového oleje a za účelem sledování jeho teploty byl pod jeho hladinu do hloubky 25 mm umístěn termočlánek. Následně byl olej zahříván plamenem propan-butanového hořáku až do doby, kdy došlo k jeho samovznícení. Po samovznícení se oheň ponechal po dobu 120 sekund volně rozhořet, následně byl zkušební objekt s hořícím olejem překryt hasební dekou. Celý průběh zkoušky byl zaznamenáván pomocí dvou kamer a taktéž termokamerou.

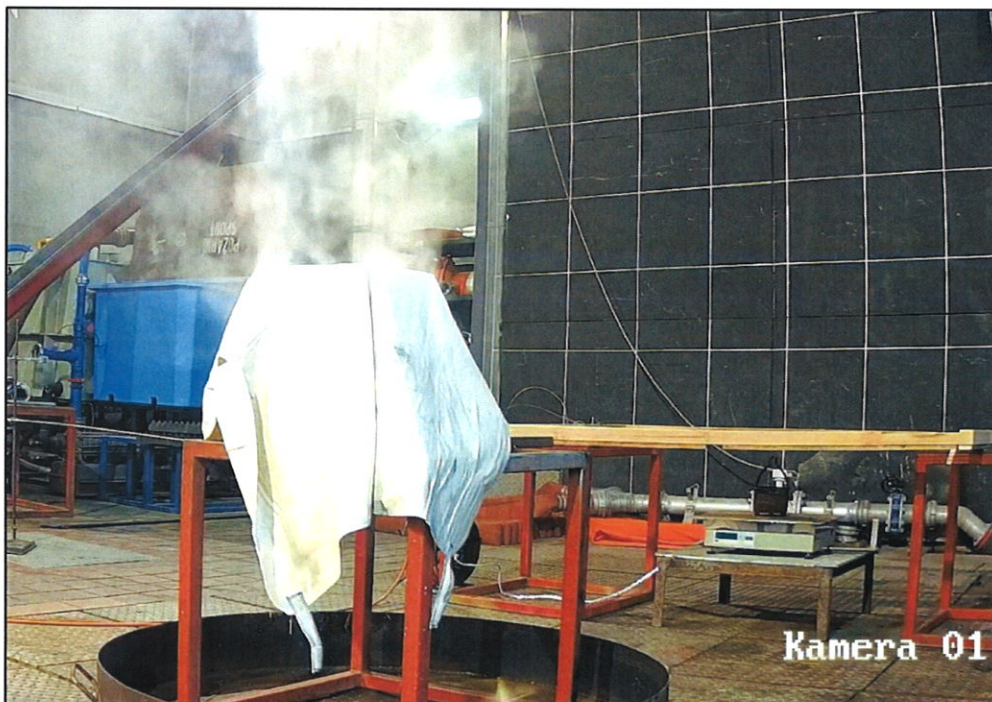
Obrázek č. 10 - Pohled na průběh zkoušky v době, kdy byla hasební deka aplikována na zkušební objekt a došlo k přerušení plamenného hoření.

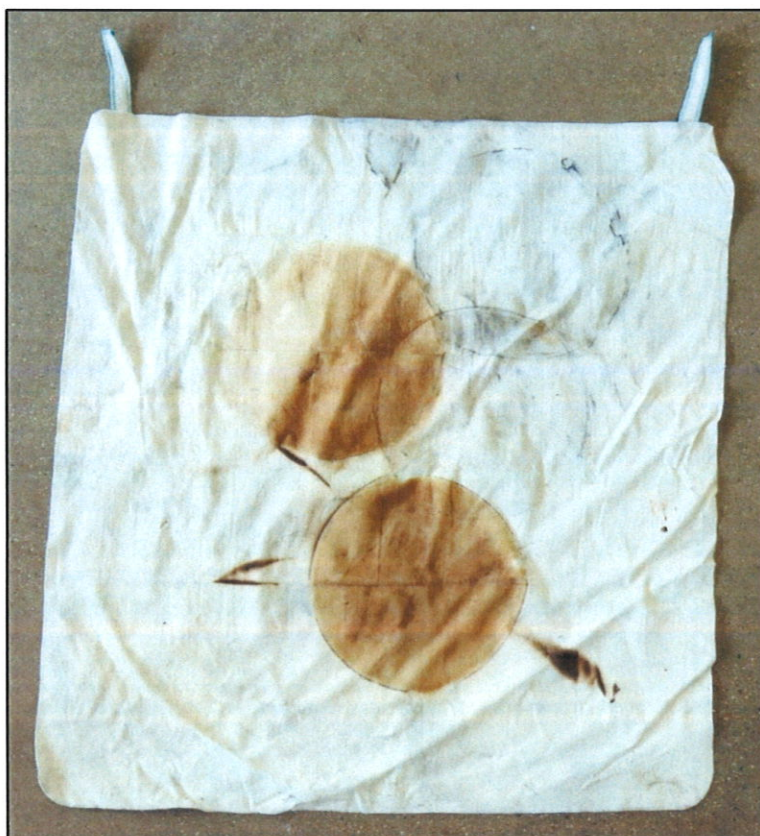
Obrázek č. 11 - Pohled na hasební deku po zkoušce „schopnosti zamezení plamenného hoření“ s viditelnou změnou barvy v místech, která zakrývala zkušební objekt.
